検査標章の貼付位置に関する注意事項

【スバルレガシィの場合】

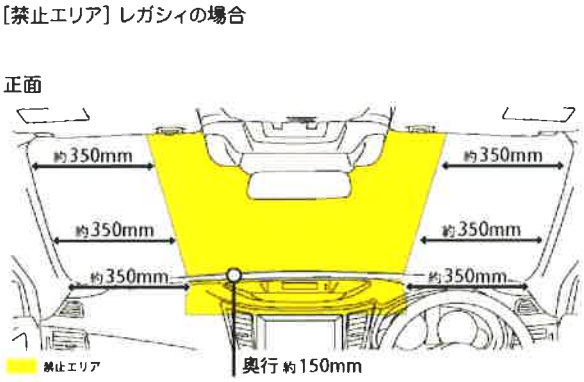
【不適切な貼付事例】

近年、車線逸脱警報装置及び衝突被害軽減制動装置等が装備された自動車において、車室内後写鏡周辺に当該装置を作動させるためのセンサやカメラ（以下「センサ等」という。）が装着されていることがあり、センサ等の認識範囲に検査標章を貼付した場合、当該装置が正しく作動しないおそれがあります。

このため、検査標章を貼り付ける際は、車室内後写鏡周辺に当該センサ等が装着されているかを確認し、装着されている場合は、車両の取扱説明書や整備マニュアル等に記載されている注意事項を遵守し貼付するようお願います。
